喜瀬川北河原井堰直下における魚類の季節変化

Seasonal changes of fishes in downstream of Kitakawarai weir in the Kise river

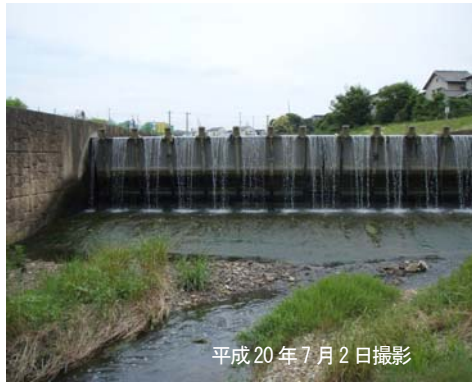
写真1 貯留時の堰（堰下流側から上流側）

調査地点は加古川市平岡町土山の喜瀬川と JR 山陽本線の交わる地点から下流におよそ 150m に設置された播磨町野添の北河原井堰付近である(写真 1)。北河原井堰は軸ねじり式の鋼製起伏ゲート(純径間 13.60m×有効高 1.50m)で、農業期の 4~9 月頃に水を貯留し、それ以外の時期は堰が転倒している(写真 2,3)。堰が転倒している場合でも 1m 程の段差が存在し、魚類をはじめとする水生生物の移動を妨げている。堰の右岸側には写真 3 と 4 に示すような粗石付き斜路タイプの魚道が設置されているが、年間を通じてほとんど水が流れていない上、上流側の出入り口には、仕切り板があるため水生生物はこれを乗り越えることができず、その機能を十分果たせていない。また、魚道の流量より堰から越流する流量が大きく、魚を魚道に導くための呼び水効果が期待できない。
